SECRETARIA DE OBRAS E URBANISMO  
MUNICÍPIO DE LARANJEIRAS DO SUL

Ofício nº 023/2024 – S.O.U. – Secretaria de Obras e Urbanismo  
Excelentíssimo Senhor  
**Carlos A. Machado**  
D.D. Presidente da Câmara Municipal de Vereadores.  
Nesta.

**NOTIFICAÇÃO AO CONTRATO ADMINISTRATIVO n°001/2024**

Em complementação ao documento PSANT 0001/2024, de 27/02/2024 e, considerando a existência de erros/vícios no objeto contratado, **LPG MINERAÇÃO E SERVIÇOS LTDA**, CNPJ 41.677.211/0001-40, situada à Fazenda Faxinal dos Coelhos, s/nº, Mangueirinha-PR, CEP 85.540-000, neste ato representada pela Sra. LARISSA PANCOTE DE GASPERIN, brasileira, empresária, inscrito no CPF/MF sob o nº 023.368.669-00 e portadora da cédula de identidade nº 5.741.989-0-SSP/PR, residente e domiciliado em Chopininho-PR, detentora do contrato em epígrafe, de execução de pavimentação asfáltica em CBUQ sobre pavimentação poliédrica em Estrada Municipal do Município de Laranjeiras do Sul, apresenta considerações adicionais, conforme segue.

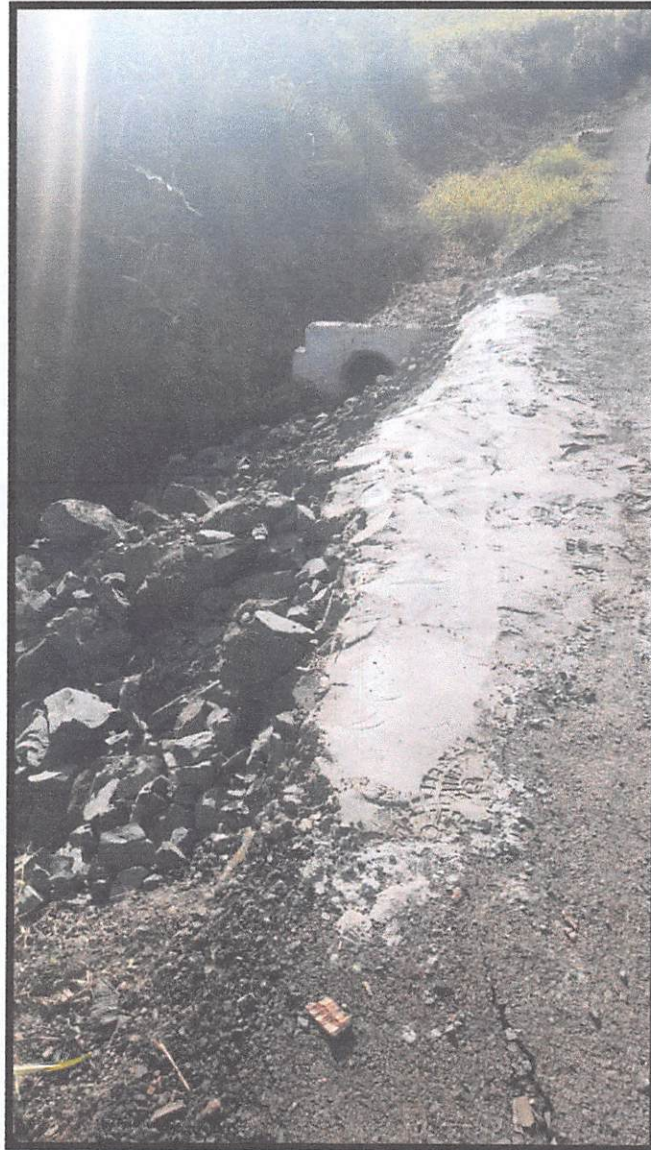
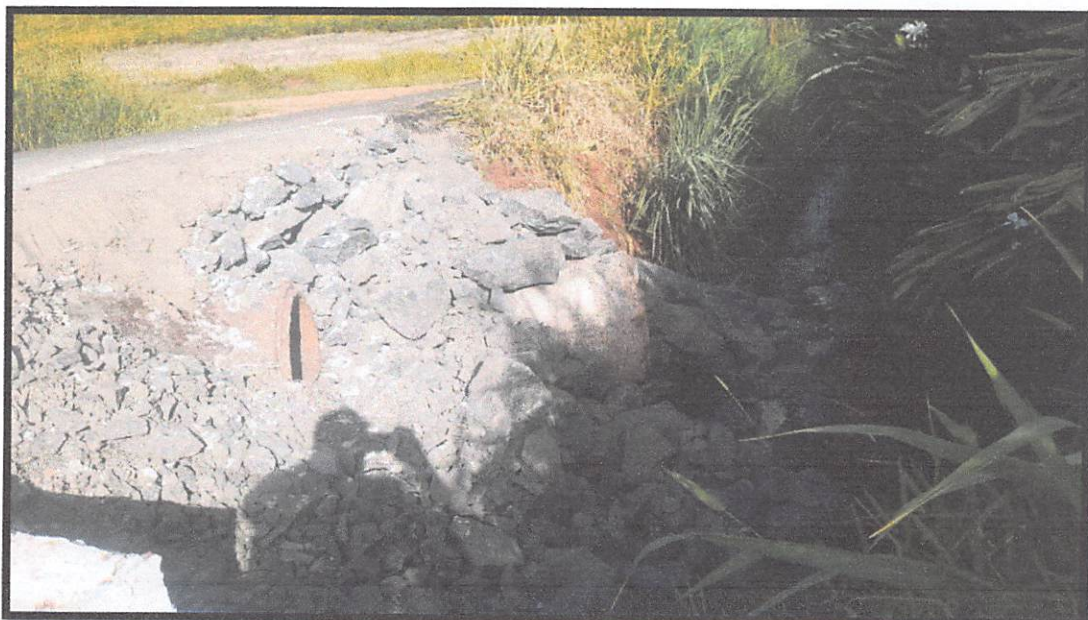
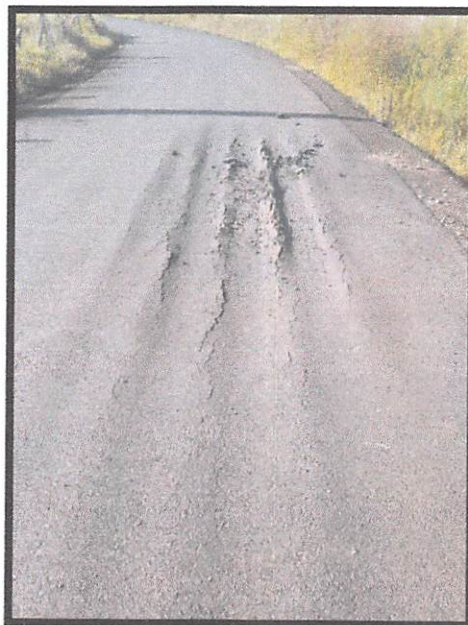
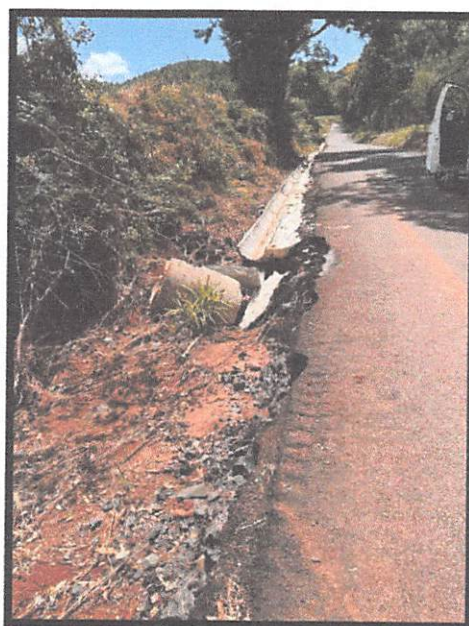
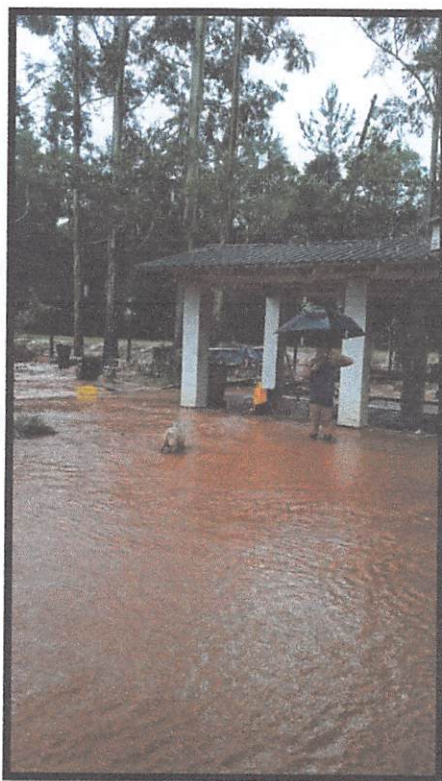
1. Correção na cabeceira do bueiro principal, onde o reparo executado foi sem qualidade e técnicas de engenharia;
2. Correção nas canaletas;
3. Novas Abertura e correção das valas abertas para o bom funcionamento do fluxo de água;
4. Correção da base e sub-base e pavimento, onde iniciou um afundamento (borrachudo);
5. Limpeza do bueiro principal;
6. Limpeza na saída da travessia da drenagem que foi realizada;
7. Verificação na tubulação se não está entupida;
8. Limpeza/abertura de bacia de retenção para fluxo de água e problemas de alagamentos.

Estamos concedendo o prazo de 05 (cinco) dias para o início dos serviços de correção e caso isso não se concretize medidas administrativas e judiciais serão tomadas, com sanções previstas.

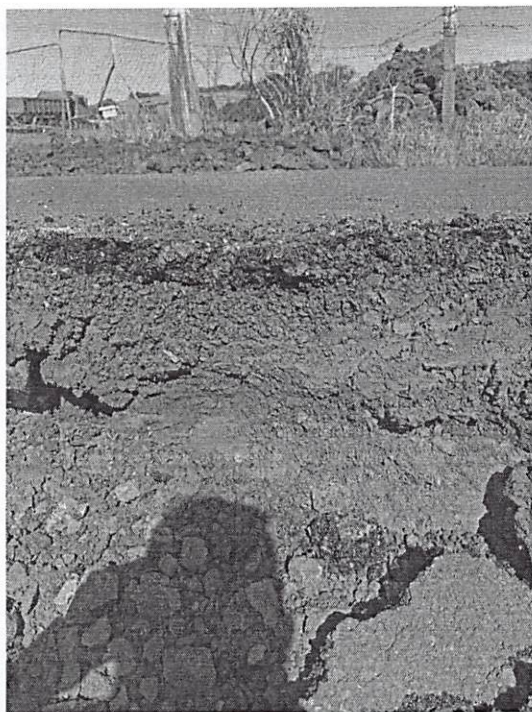
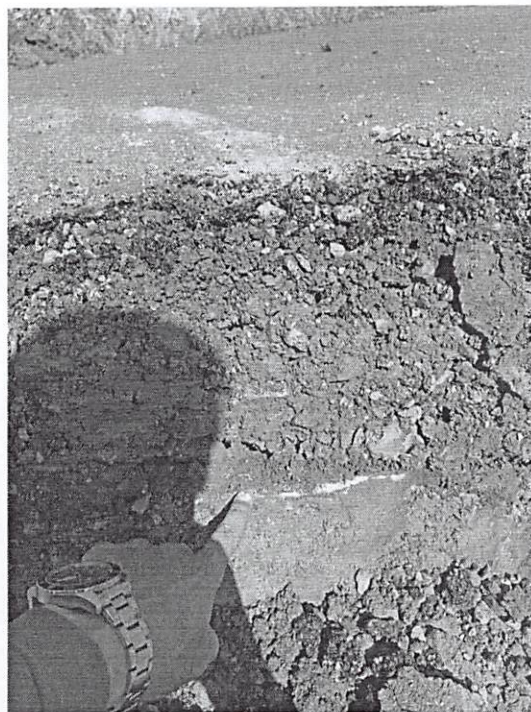
Às fotos 1 e 2 abaixo, se se analisar o perfil geológico do local, é possível comprovar a ausência de uma sub-base incompatível com aquela desejada para receber as camadas subsequentes de Base de Brita Graduada e CAUQ.

Fotos 1 e 2: perfil geológico da área onde se executou o recapeamento asfáltico. Pode-se ver que não existe uma sub-base composta de materiais adequados para a execução das camadas subsequentes.

Na ótica da análise do horizonte de material, constata-se, ainda, a existência de material de baixo suporte (solos fracos e/ou inservíveis) utilizados como sub-base. Corrobora ainda, a identificação de umidade no local, sugerindo que a intervenção contratada (BGS e CAUQ) deveria ser feita somente após uma intervenção mais elaborada.

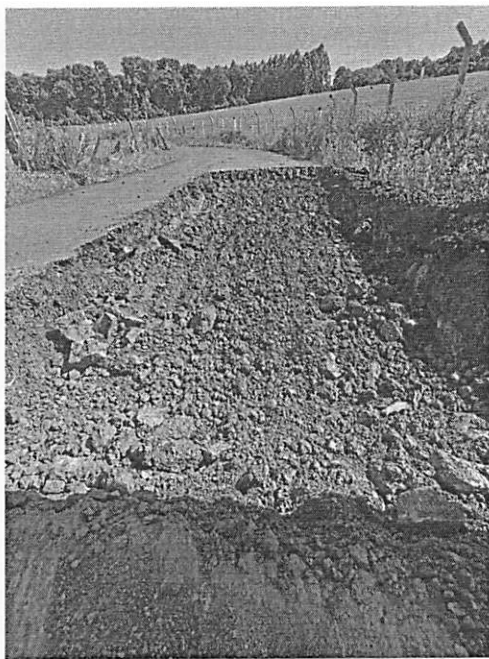
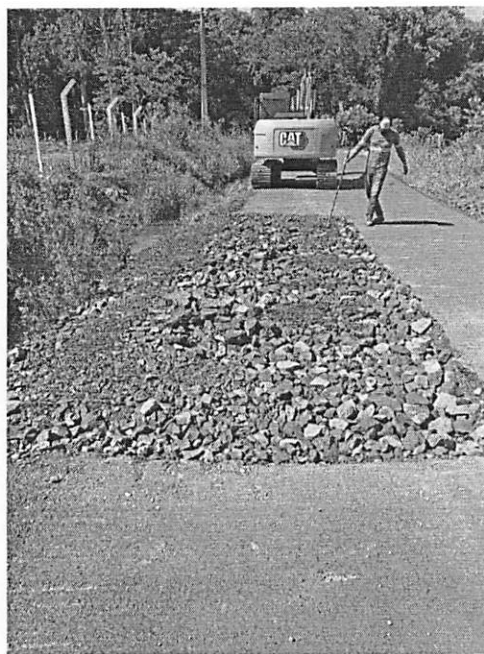
Afora isso, às fotos 3, 4, 5 e 6, pode-se verificar que a região das obras está assentada sobre materiais de baixo suporte, em "banhado" com a possibilidade de se produzir solos inservíveis, em cima dos quais foram executadas as camadas de sub-base (a cargo da prefeitura) e base de brita graduada (a cargo da contratada). Preliminarmente, antes de se executar essas intervenções (BGS e CAUQ), é de se supor que deveria ter acontecido intervenções mais profundas, à base de drenagem superficial e profunda e recuperação do substrato existente, como ainda, desconfinamento lateral da dos bordos da estrada, algo que não aconteceu.

Fotos 3 e 4: perfil geológico da área onde se executou o recapeamento asfáltico: não existe uma sub-base composta de materiais adequados para a execução das camadas subsequentes, além de drenagem deficitária, falta de desconfinamento lateral dos bordos e águas subterrâneas.

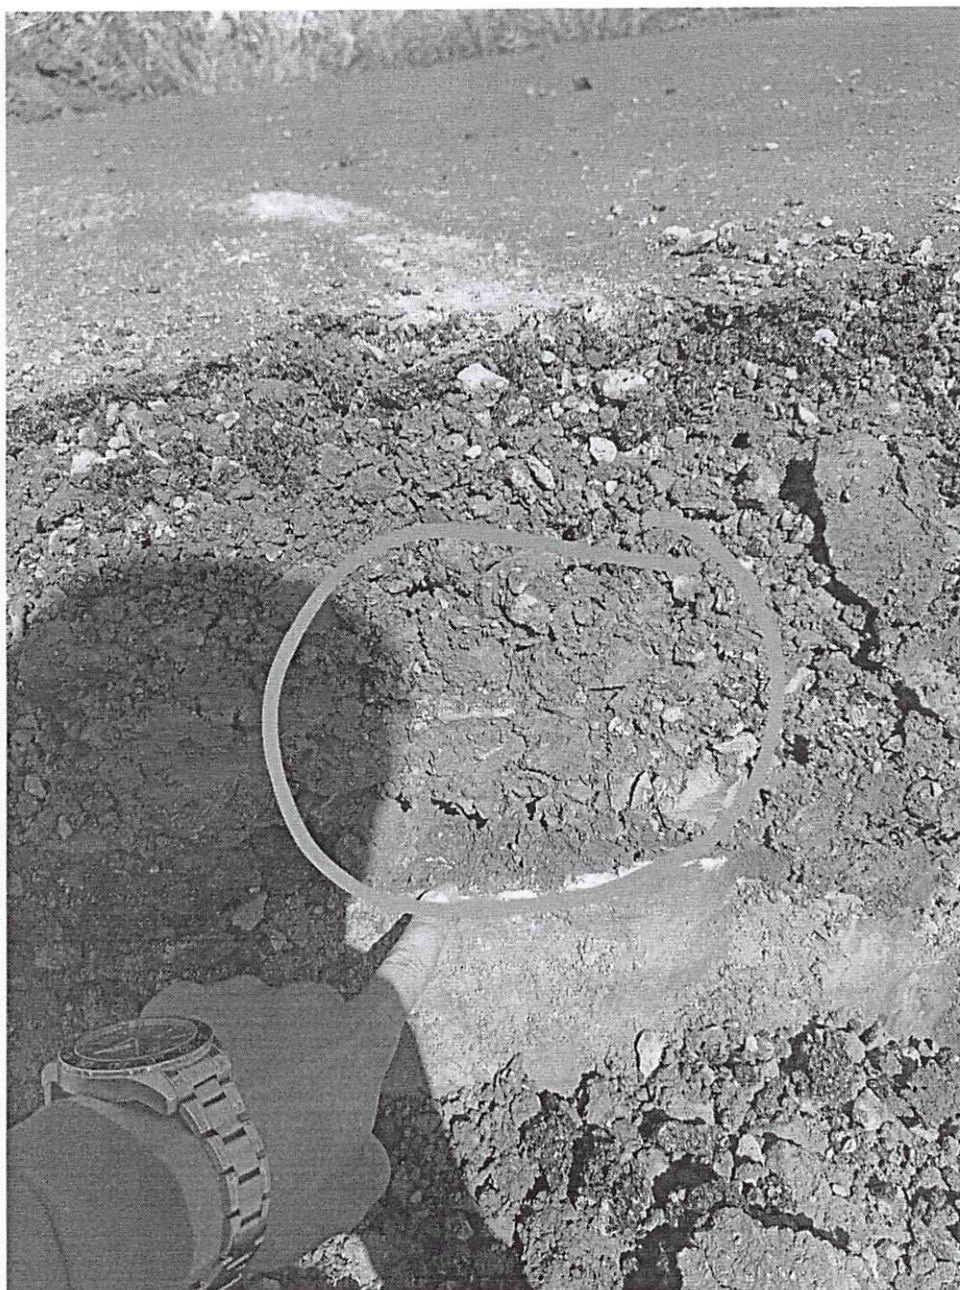
Foto 5: perfil geológico da área onde se executou o recapeamento asfáltico: presença de barro e materiais inservíveis, utilizados como subleito, em áreas que receberiam a BGS e CAUQ, a cargo da Pedreira Santiago LTDA

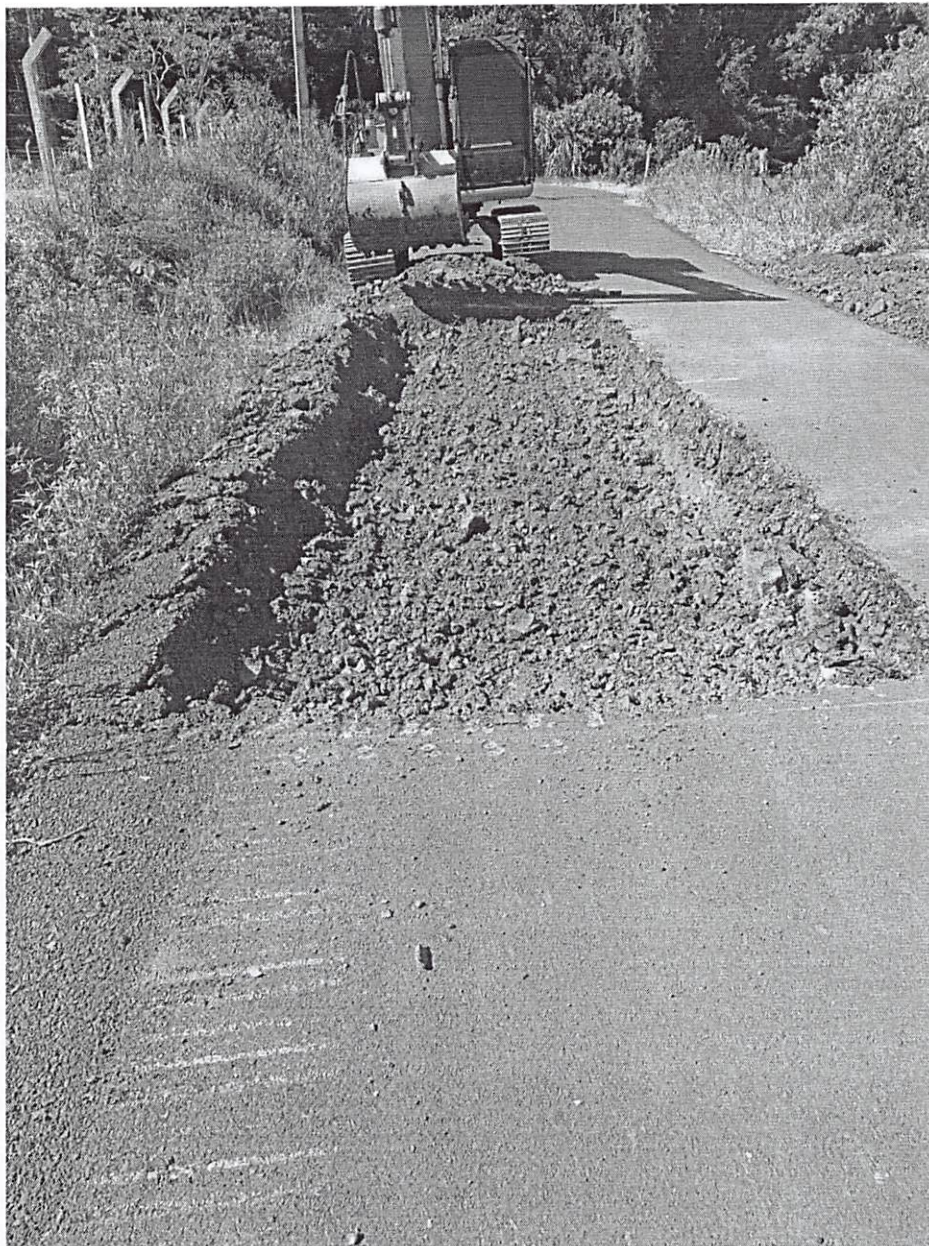
Foto 6: perfil geológico da área onde se executou o reforço para recomposição da capa asfáltica. Drenagem deficitária, falta de desconfinamento lateral dos bordos e águas subterrâneas. À esquerda percebe-se um talude de elevada contribuição das águas de chuva, caminhando para um desague deficiente.

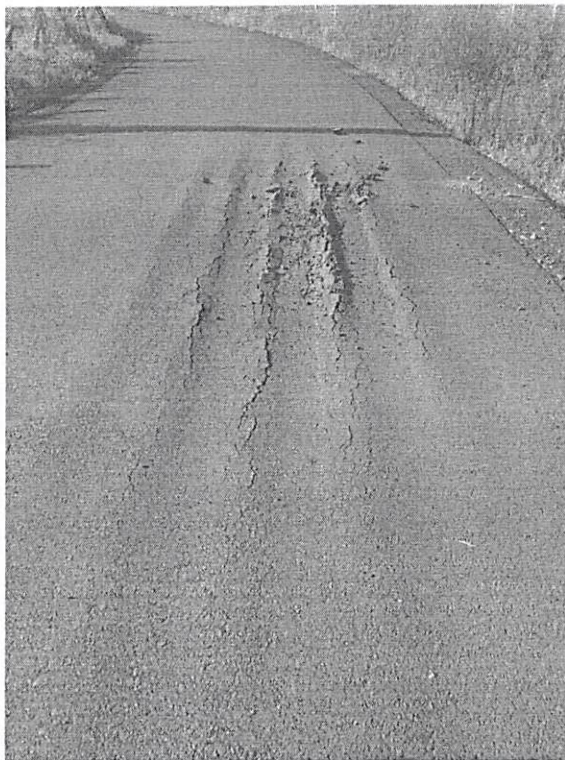
No tocante ao aparecimento da patologia à foto 7, que sugere ser um “borrachudo”, com ondulações na capa construída, a justificativa para tal está apresentada logo abaixo da foto.

Foto 7: ondulações na pista, causados provavelmente, por umidade excessiva do subleito e materiais inadequados para a construção da sub-base, com contaminação da mistura asfáltica, falta de drenagem, excesso de peso do tráfego veicular.
